AUTENTICIDAD E INTEGRIDAD EN EL PATRIMONIO FORTIFICADO. EL EJEMPLO DE VILA VIÇOSA.

Por Moisés Cayetano Rosado

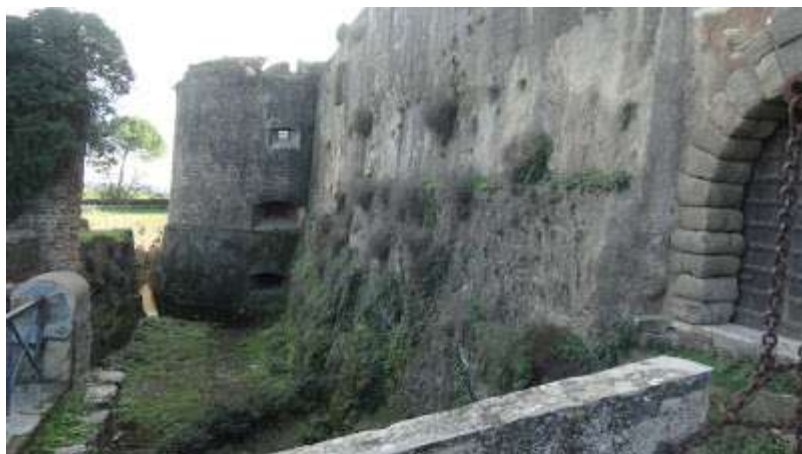
Castillo artillado del siglo XVI. Vila Viçosa.

Esta imponente mole defensiva posee un impresionante foso excavado en roca viva; anchos paredones sobre planta cuadrada, con dos torreones cilíndricos (encarando la dirección de España y el lateral este de la villa, respectivamente), y tres órdenes de aberturas para cubrir desde el interior los fosos, la media distancia y el campo abierto con piezas artilleras. Con su implantación y uso, se realizan demoliciones significativas en la cerca medieval, desapareciendo trozos de cortinas y puertas en la línea de tiro de sus dos torreones, para facilitar la acción de los cañones.

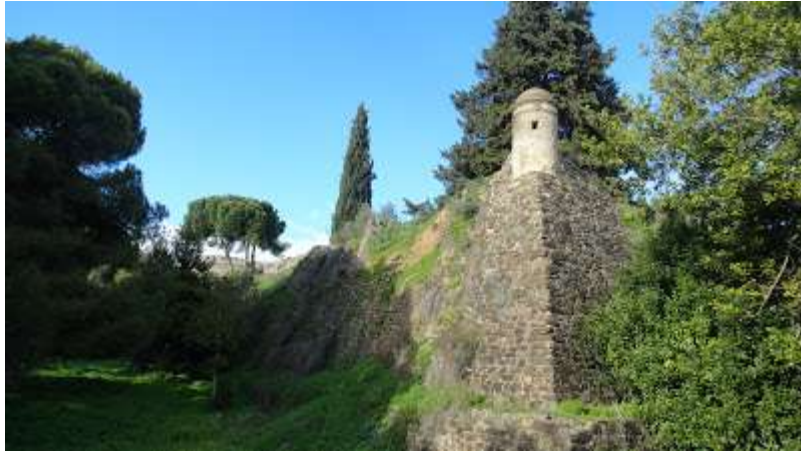
Refuerzos abaluartados del siglo XVII. Vila Viçosa.

Posteriormente, a raíz de la Guerra de Restauração (1640-1668), se procede a envolver el castillo y la zona más expuesta al ataque español (el semicírculo norte-este-sur) con refuerzos en tenaza, así como destacados ángulos salientes de garitas y troneras, que serían perfeccionados en los siglos posteriores.

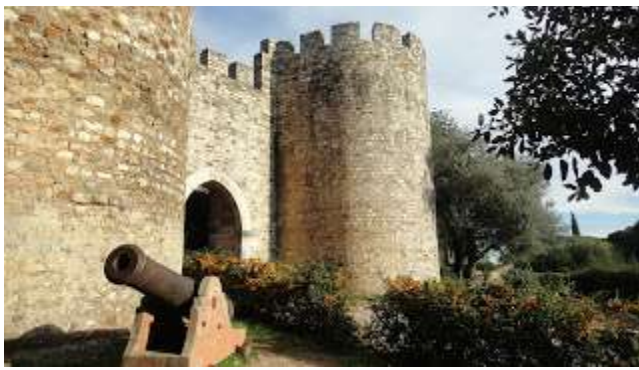
Porta "medieval" de Évora. Reinventada en los años 40 del siglo XX.
Vila Viçosa.

Sin embargo, el afán “medievalista” del salazarismo forzó un cambio significativo en el conjunto, que es lo que ahora contemplamos: los espacios de la cerca del medievo eliminados en el siglo XVI son reinterpretados, colocándose puertas ojivales monumentales, torres cilíndricas flanqueándolas y un remate almenado a lo largo de toda la muralla; además, se eliminan parte de los refuerzos atenazados del siglo XVII y posteriores, para realzar aún más la visión del “nuevo amurallamiento de la Edad Media”.

Por si fuera poco, el caserío de la villa extramuros que cerraba hacia la fortificación la Praça da República, es arrasado para prolongar dicha plaza, quedando diáfano todo el espacio hacia la nueva puerta (de Évora) construida, dando una visión escenográfica tan espectacular como falsa históricamente.

Por cierto, que en la entrada de esa “medieval” Porta de Évora (reconfigurada) se exhiben dos cañones de la Edad Moderna, que corresponderían a las baterías de los refuerzos eliminados. Toda una mezcolanza -hoy día además entorpecida por una vegetación invasora de alto porte- sintomática de esas “malas prácticas” con nuestro patrimonio, cuyos ejemplos nos deben hacer recapacitar para corregir en lo posible y no seguir cometiéndolos en el futuro.
