PATRIMONIO ABALUARTADO MALTRATADO: EL CASO DE ARRONCHES

Moisés Cayetano Rosado

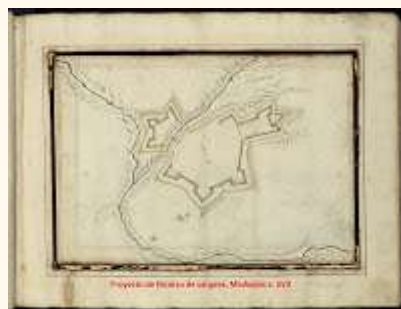
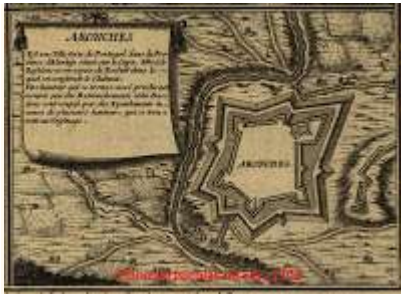
Pero lo que me llama especialmente la atención es el tratamiento para con su recinto abaluartado, que debió ser magnífico. Ya Nicolau de Langres realizó un proyecto extraordinario a mediados del siglo XVII, y tenemos un plano de Nicolas de Fer, de 1705, que nos muestra su importancia: cinco baluartes y un gran reducto que protege la fortificación medieval, más un extenso atrincheramiento al este (paralelo a la actual carretera Campo Maior-Portalegre; el oeste queda salvaguardado por la depresión excavada por el Caia.

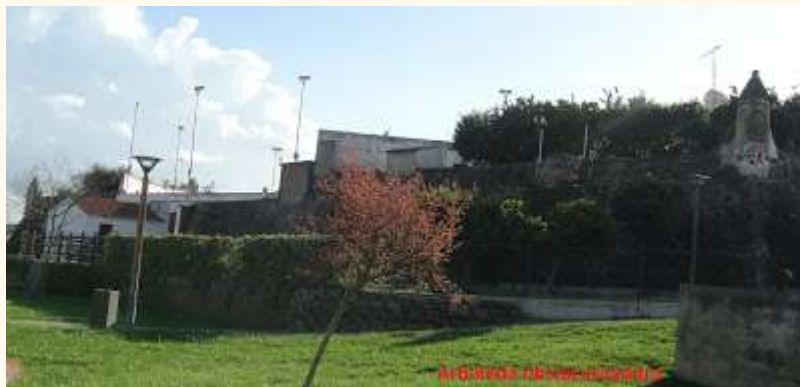
Pero será el sostenido tiempo de paz que seguirá a estas luchas, a lo largo de los siglos XIX y XX, quien actúe con voracidad sobre la fortificación, absorbiéndola, colmatándola, reaprovechando sus estructuras e incluso utilizando sus materiales para otras construcciones de la más diversa índole.

Y así, hoy en día, excepto el trozo comprendido entre el baluarte que alberga la Plaza de Toros, la cortina que sube hacia el norte y el siguiente baluarte -expeditos en su exterior, ajardinado el conjunto y abierto al uso público-, el resto ha quedado “hurtado” a la colectividad.

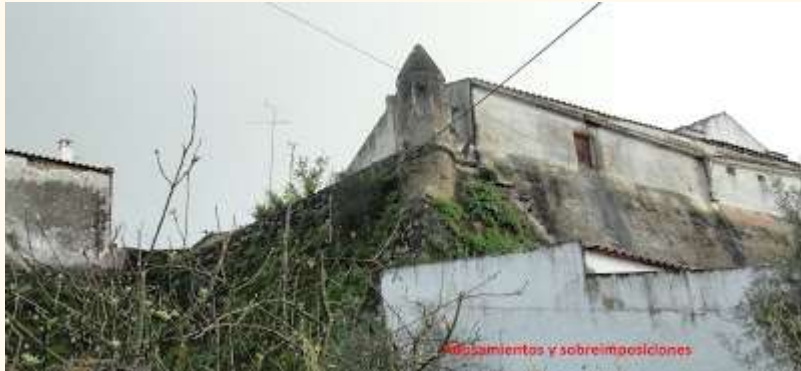
Hemos perdido las rondas interiores de la fortificación, ocupadas fundamentalmente por el caserío, que se aprovecha de las murallas para asentar sus traseras o patios en ellas: solo en el espacio anteriormente nombrado es

“paseable”, al recorrerlo un vial compatible para vehículos y peatones. En muchos tramos, incluso se alzan las construcciones por encima, sirviéndoles de cimentación para elevar una y dos alturas. En algún caso, la garita de vigilancia parece una chimenea adosada a una vivienda que se superpone en la esquina del baluarte.

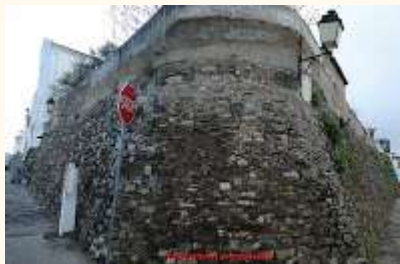
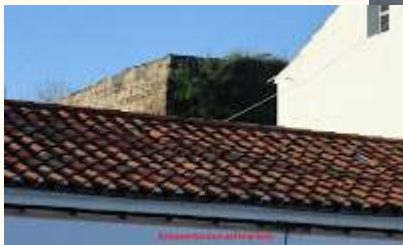
En cuanto a los exteriores, los fosos han sido ocupados por caserío que se sirve del amurallamiento como pared de fondo: se salva el tramo anteriormente nombrado y algún otro en la cara norte, donde hay diversas construcciones industriales y de servicios en semiabandono. El “estrangulamiento” interior, exterior y por encima de las murallas es lo predominante, siendo imposible contemplar buena parte del conjunto, que al mismo tiempo presenta grandes mutilaciones, especialmente irreversibles en la zona inmediata anterior al baluarte donde se ubica la Plaza de Toros.

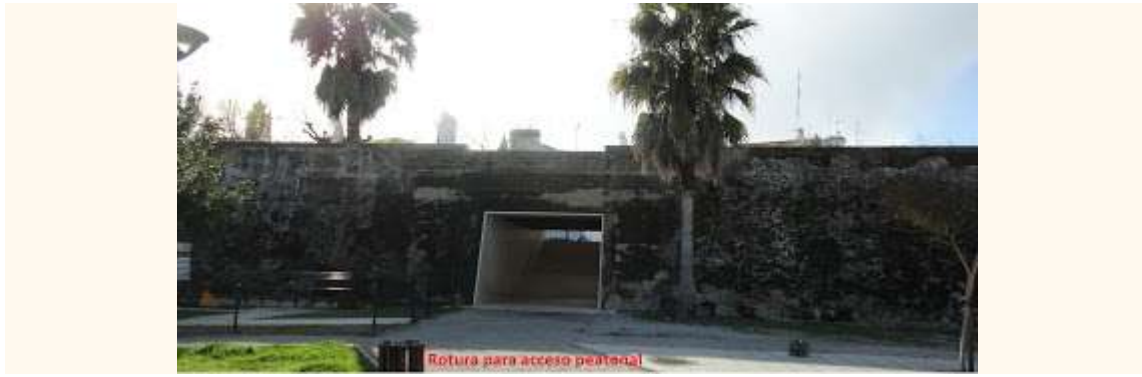
No faltan las recurrentes aberturas en la muralla -como hachazos- para pasos peatonales o roturas para viales.

Un ejemplo más de maltrato al patrimonio fortificado (ver<http://moisescajetanorosado.blogspot.com.es/2013/03/la-destruccion-del-patrimonio-historico.html>), aunque el esfuerzo por conservar, resaltar y dignificar lo que se mantiene, es notorio. ¡Ojalá que el empeño continúe y se consiga poner en valor los tramos que aún pueden rescatarse y restaurarse, empezando por eliminar edificaciones ruinosas adosadas al exterior, infraviviendas, cercados sin uso que ocultan baluartes, cortinas, fosos... y arbolado que obstaculiza la visión de los tramos expeditos!
